Dokumentation af BSM In-situ, udlagt på Rennebjergvej i Slagelse Kommune

Prøvning udført for Vejdirektoratet

December 2020

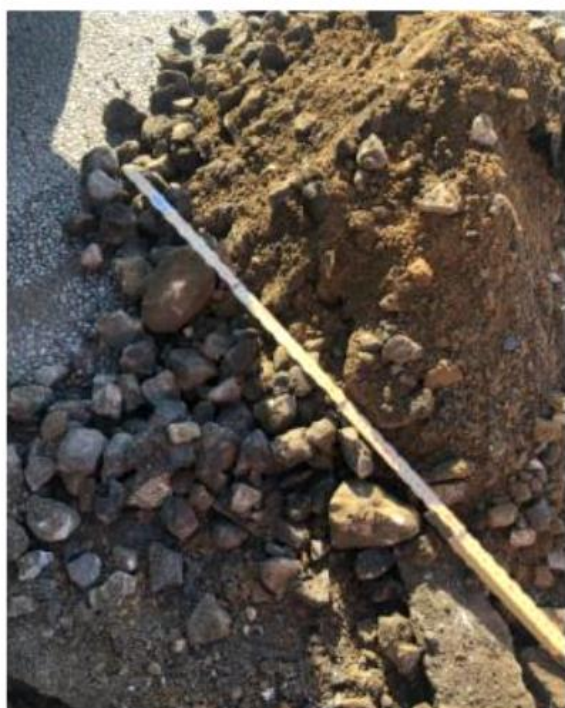
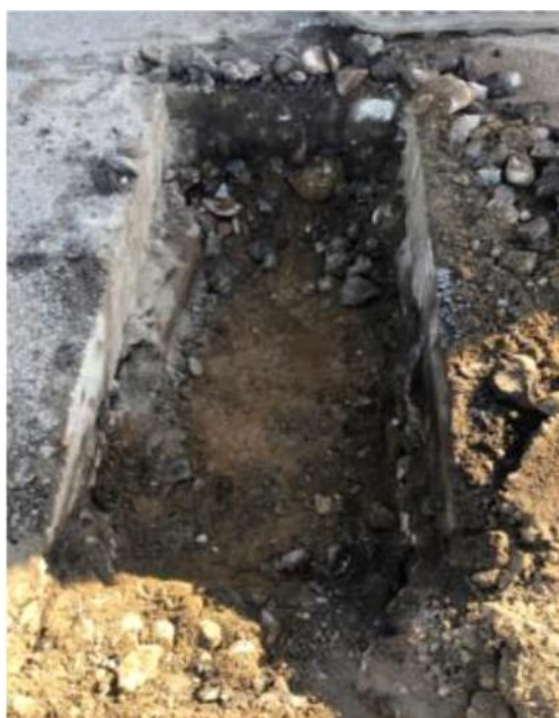
Fig. 3.1: Eksempel fra prøvegravning, prøvehul 3 af 8, st. 600 VS (st. 0 = center Slagelse Landevej).

De indledningsvis udførte prøvegravninger viste, at den gamle opbygning i det væsentlige bestod af ca. 10 cm gammel asfalt udlagt på ca. 20 cm makadam, udlagt på en underbund primært bestående af sand/lerjord. Vejkassen fortsatte i begge sider min. 20 cm ind under rabatten, hvilket var ideelt for den planlagte sideudvidelse på 2x25 cm.

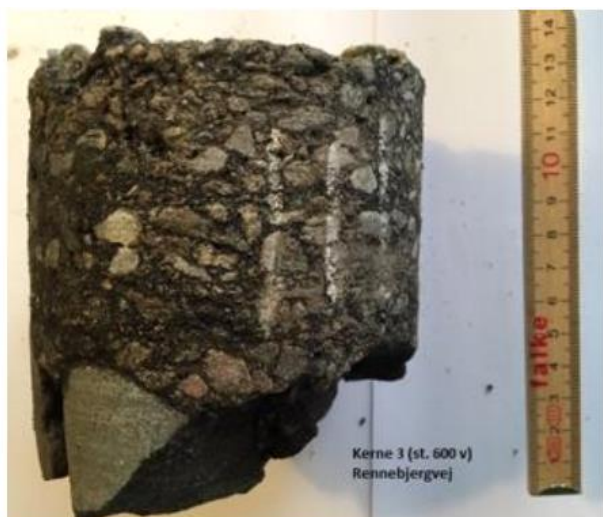
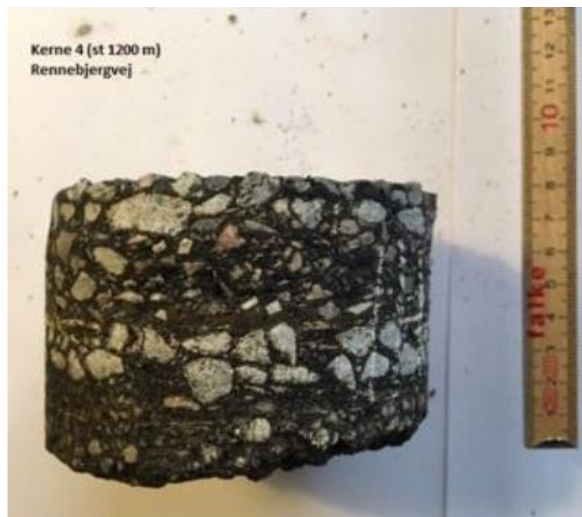
Fig. 3.2: Eksempel fra prøveboring. Bemærk makadam-stenene fastkittet i bunden (t.v.)

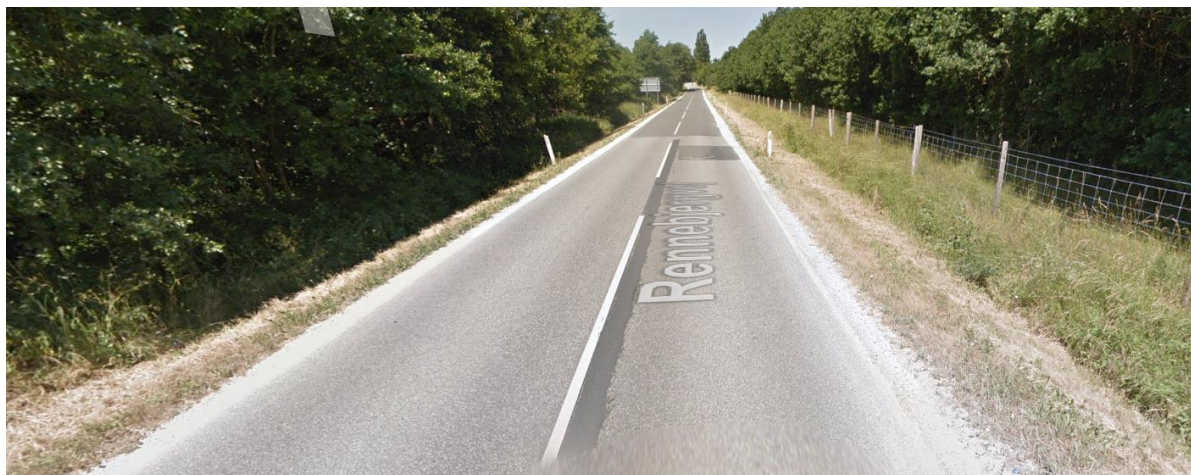
Fig. 3.3: Rennebjergvejs sydligste del før renoveringsarbejdet (set mod nord) – omfattende lapper og kantforstærkninger (Foto: Google, 2018)

Rennebjergvej har igennem lang tid været udfordret med revner og skader, bl.a. grundet et smalt vejprofil. Det blev derfor besluttet, at vejen samtidigt med istandsættelsen skulle udvides med ca. 0,5 m.

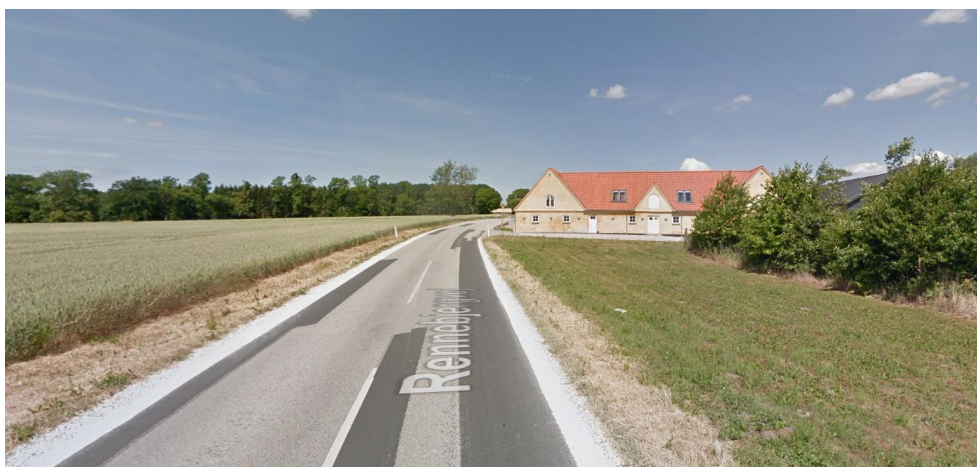
Fig. 3.5: Den nordlige del af BSM in-situ strækningen var før belægningsreoveringen også plaget af revner, krakeleringer og itukørte kanter, som var dækket af plet-OB og lapper.

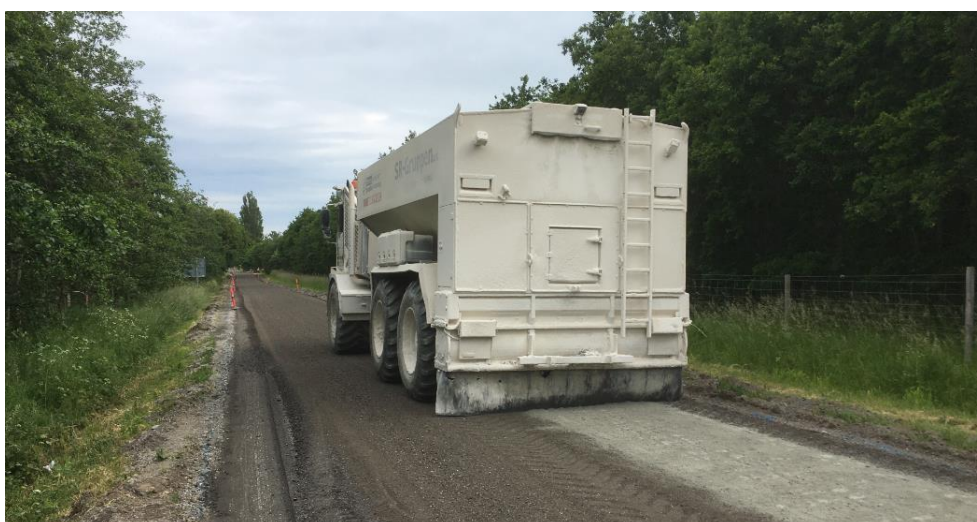
Fig. 4.1: Efter udspremdning af 10 cm tilført, knust genbrugsasfalt blev der udspremt cement, der virker som klæbeaktiv filler, når det indblandes i BSM-materialet.

Arbejdet indledtes med at afgrave rabatjord i siderne, så der blev plads til en sideudvidelse på 25 cm i hver side, til en samlet vejbredde på 5,75 m. Herefter blev der tilført knust genbrugsasfalt og udlagt "løst" ovenpå eksisterende asfalt på kørebanen i en tykkelse sv.t. at opnå ekstra 4 cm tykkelse ovenpå kørebanen og 10 cm i det sideudvidede areal. Umiddelbart forud for stabiliseringsarbejdet var der udspremt cement i en mængde svarende til at opnå et cementfiller-indhold på ca. 0,8% af BSM-materialet (cement anvendes som klæbeaktiv filler).

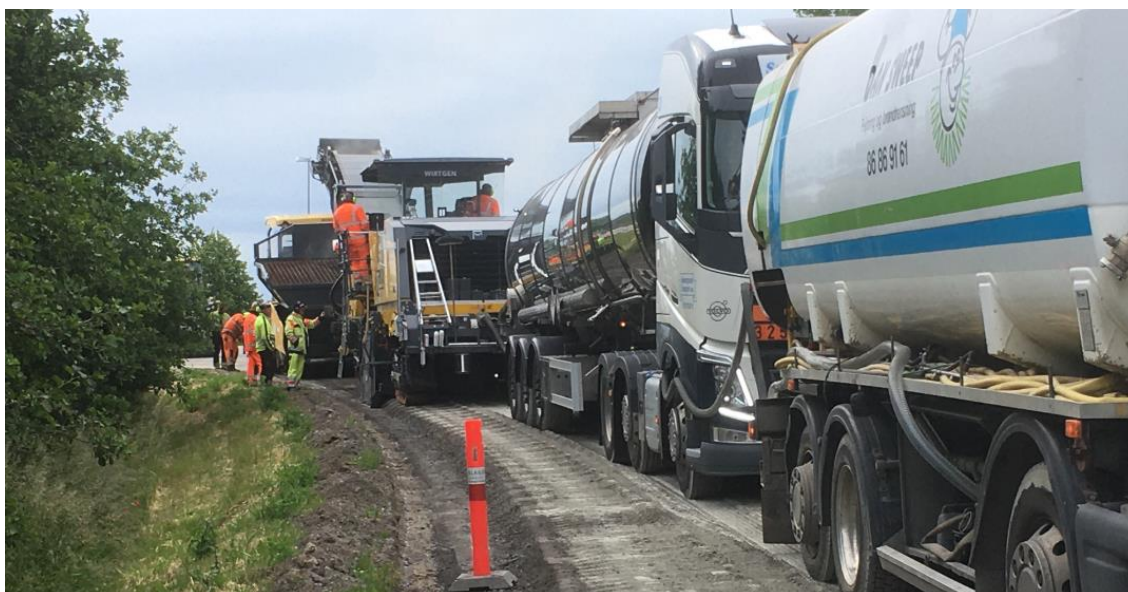
Fig. 4.2: Langt "tog" af maskiner/køretøjer i aktion ved BSM in-situ produktion og udlægning i én kontinuerlig arbejdsproces. BSM-stabiliseringen blev udført i en halv vejbredde ad gangen.

Det lange "BSM-udlægningstog" består af forrest en cementsprederbil, så en vand-tankvogn, som er sammenkoblet med en bitumentankvogn, som med stangforbindelse er sammenkoblet med Wirtgen CRi fræse-/blandemaskinen til BSM-fremstilling in-situ. Bag CRi-maskinen kører en asfaltudlægger, som modtager og udlægger BSM-materialet i den ønskede lagtykkelse og bredde.

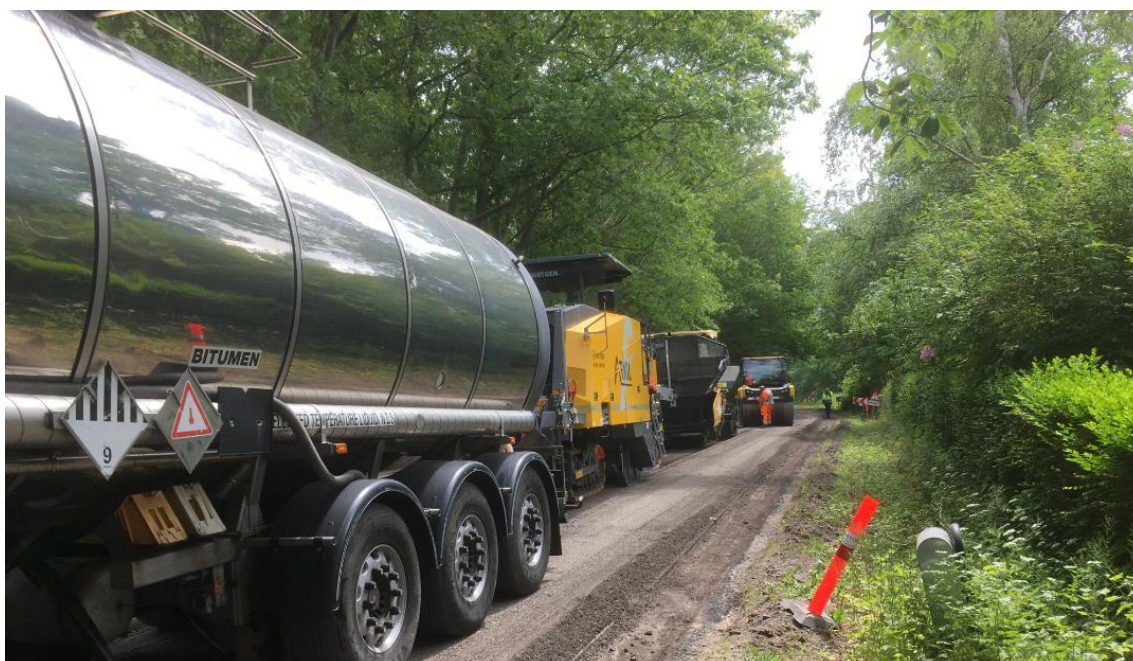
Fig. 4.3: Et kig hen ad den lange maskinrække ved BSM in-situ udlægning, hvor BSM både produceres og udlægges på én gang. Den lokale, uopvarmede BSM-produktion på stedet sparer transport- og opvarmningsenergi og opnår derved en lav CO₂-udledning.

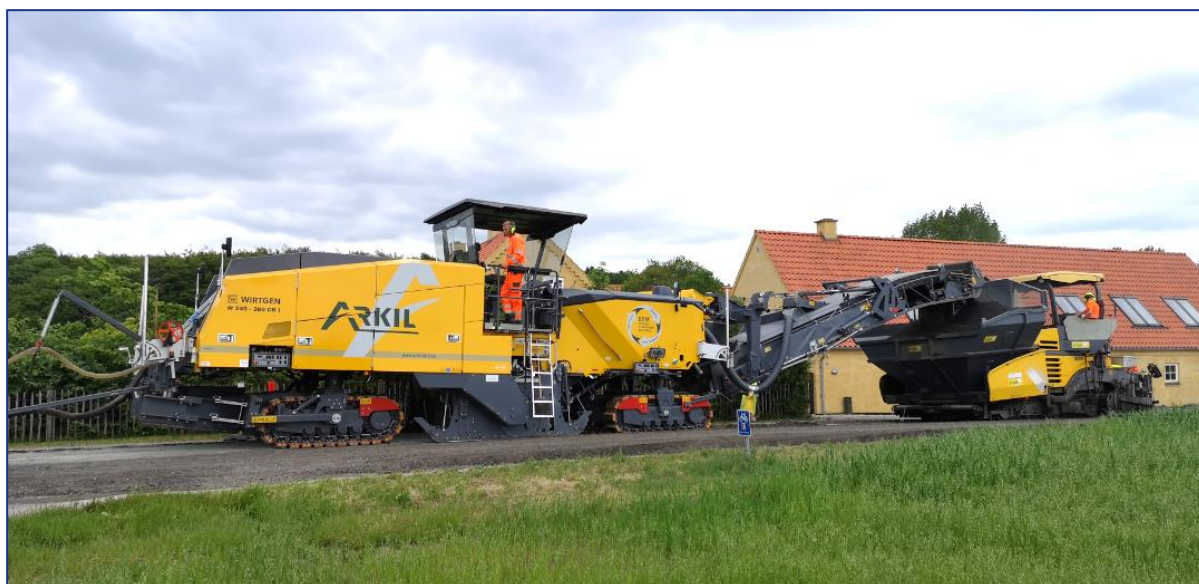
Fig. 4.4: CRI-maskinen i aktion på Rennebjergvej efterfulgt af asfaltudlæggeren.

Efter stabiliseringen blev det in-situ fremstillede BSM-materiale tilført en bagvedkørende asfaltudlægger, som udlagde BSM-materialet i den nye, udvidede bredde på 5,75 m, hvorefter det blev komprimeret med tung vibrationstromle og tung gummihjulstromle.

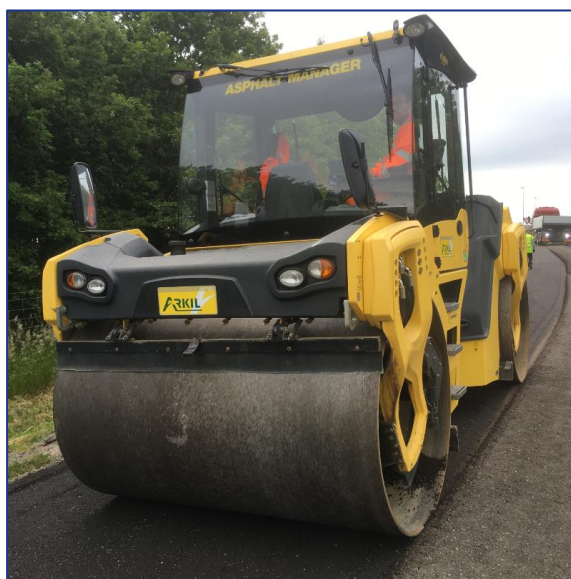
Fig. 4.5: Glatvalset vibrationstromle.

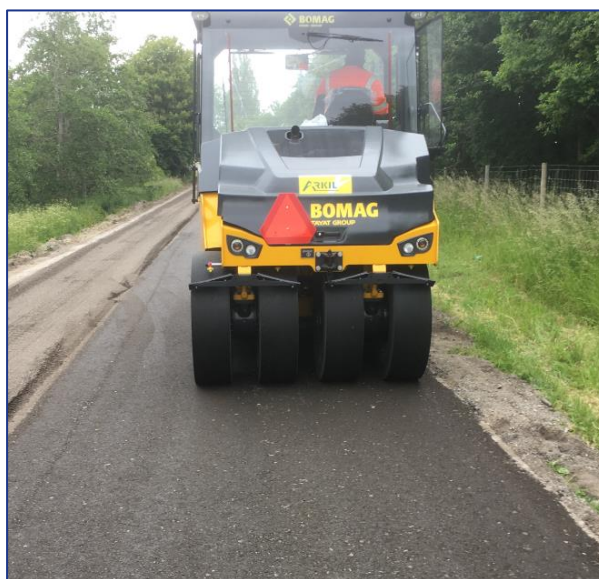
Fig. 4.6: Afsluttende komprimering med gummihjulstromle

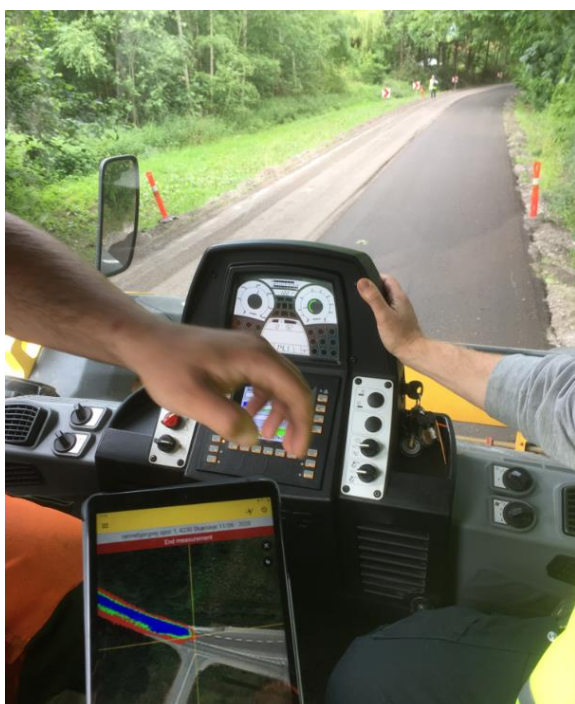
Fig. 4.8: Komprimeringsens ensartethed blev sikret ved hjælp af et GPS-baseret system og oversigt på en iPad.

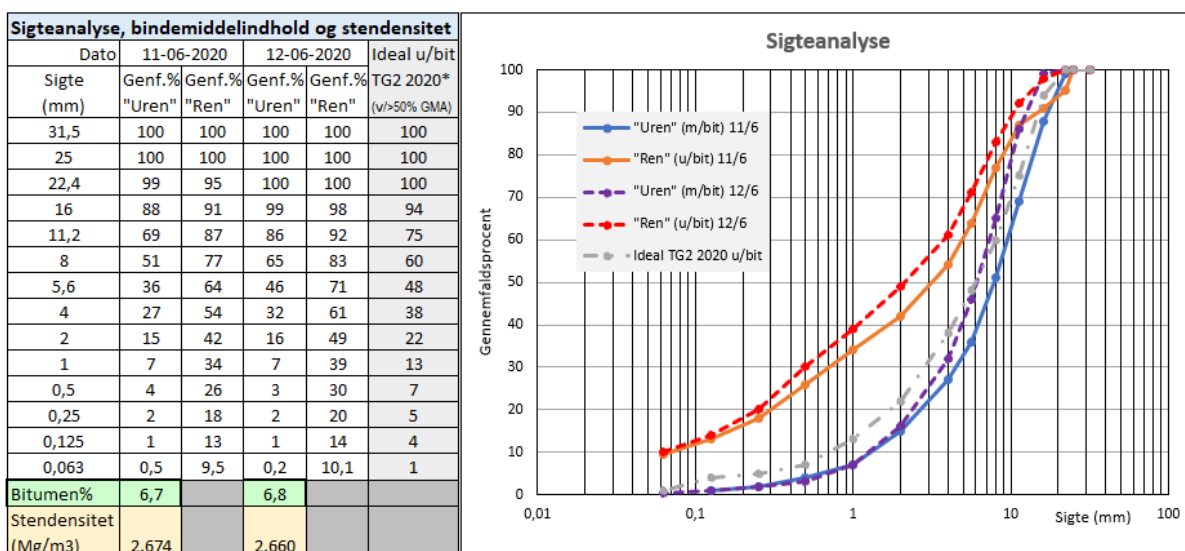
*) TG2's idealkurve for BSM med >50% impact crushed genbrug (Table 4.7, TG2 Manual, Sabita, 2020)

Fig. 5.1.1: Sigteanalyse og bindemiddelindhold for BSM-KMA produceret 11/6 hhv. 12/6-2020, både "urene" sigtekurver for den "rå" BSM med bitumen og sigtekurver for det "rene" stenmateriale efter udvaskning af bitumen.

Følgende data er opnået for sigteanalyse af det in-situ fremstillede BSM-produkt, henholdsvis før og efter ekstraktion, samt bestemmelse af prøvernes samlede bindemiddelindhold (bitumenindhold fra genbrugsasfalten plus indhold fra tilsat skumbitumen i BSM) og stenmaterialets densitet. Anvendte testmetoder: DS/EN 12697-1:2020, DS/EN 12697-2:2019, DS/EN 1097-6.

I figur 5.1.1 er der til sammenligning med de to dagsproduktioners opnåede sigtekurver tillige indsat en "idealkurve" fra sydafrikanske Sabita's TG2-manual, 2020, for "urene"/"rå" BSM, hvis denne er fremstillet på min. 50% genbrugsasfalt og efterbehandlet gennem en slagknuser. Det ses – som ventet - at den in-situ fremstillede BSM's "urene" sigtekurver begge er lidt grovere end denne "idealkurve", hvilket viser, at CRi-maskinens behandling af genbrugsasfalten er en smule mindre nedknusende end for et traditionelt affræset og efterfølgende knust genbrugsasfaltmateriale. Ved betragtning af de "rene" sigtekurver for den producerede BSM ses endvidere, at der kun forekommer få reelle stenpartikler større end 16 mm.

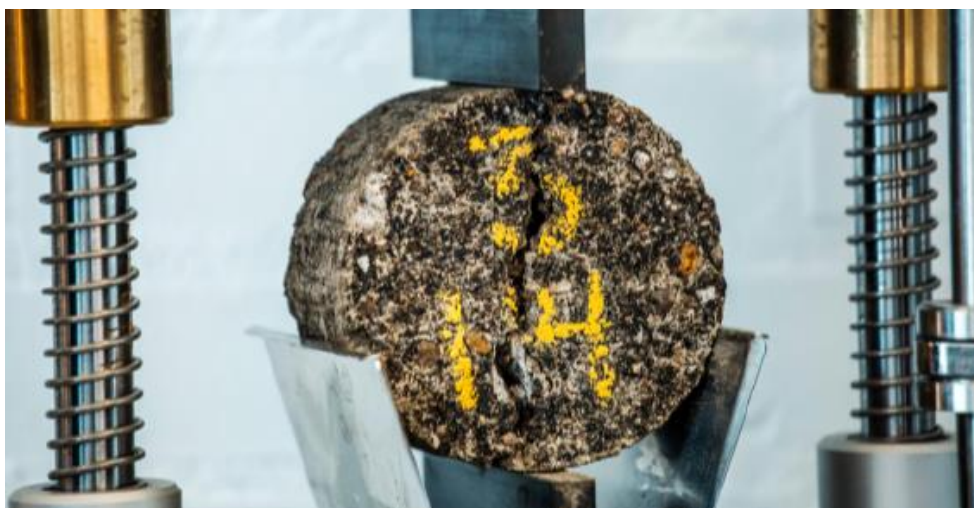
Fig. 5.4.1: Spaltetrækstyrkebestemmelse af Marshall-indstampet prøvelegeme.

Vandfølsomheden af BSM-materialet er testet på både vibrationsindstampede prøvelegemer (Wirtgen vibrationshammer) og Marshall-indstampede prøvelegemer (DS/EN 12697-30:2018). Vandfølsomhedstesten er gennemført jf. DS/EN 12697-12:2018, idet der dog jf. Wirtgens anvisninger er anvendt en testtemperatur på 25°C og de våde legemer er vandlagret 24 timer i vandbad ved 25°C

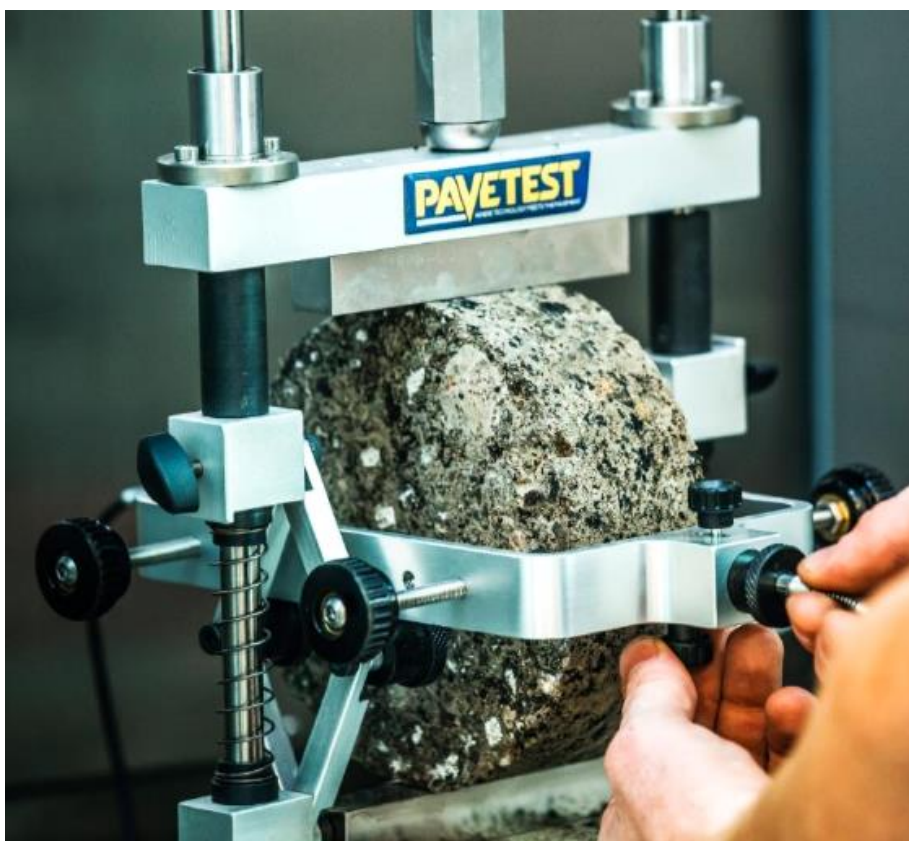
Fig. 5.5.1: Opstilling til stivhedsmodul-bestemmelse med hydraulisk DTS-30 testudstyr fra Pavetest

Der er for såvel de vibrations- som Marshall-indstampede prøvelegemer bestemt stivhedsmodul ved 20°C i henhold til DS/EN 12697-26:2018, IT-CY. Følgende data er opnået for stivhedsmodul ved 20°C:

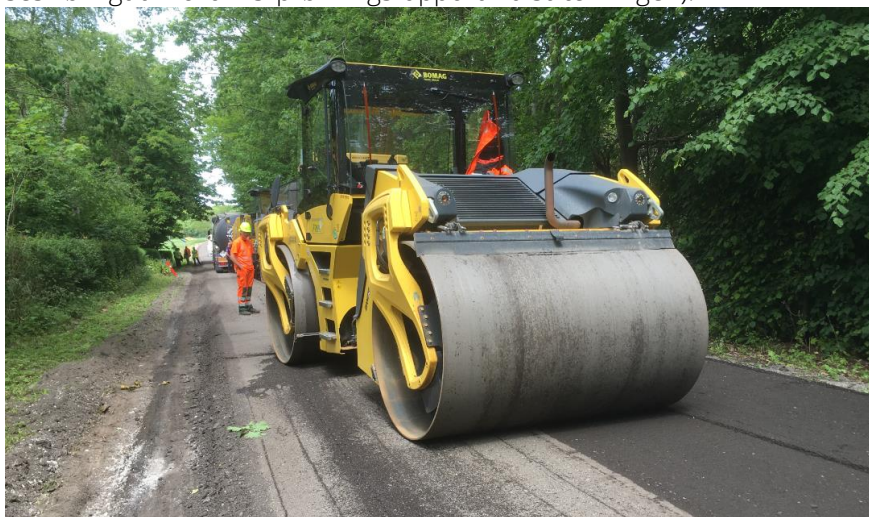
Fig. 6.1: BSM-laget blev af Arkil Asfalt udlagt med asfaltudlægger og efterfølgende komprimeret med såvel glatvalset vibrationstromle som gummihjulstromle.
